Kanton Solothurn  
Einwohnergemeinde Egerkingen

# Genereller Entwässerungsplan GEP

## Zustandsbericht Kanalisation

**Technischer Bericht**

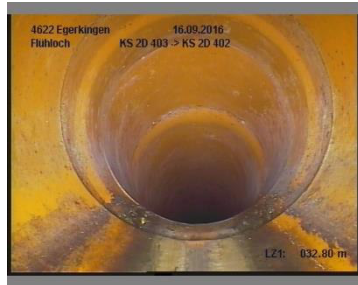
Übergang zu Fallrohr schön

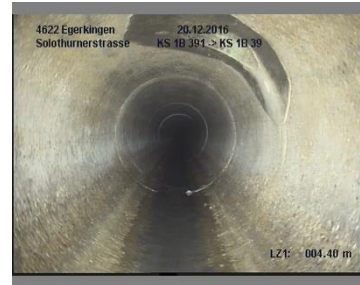
Einlauf schön ausgeführt

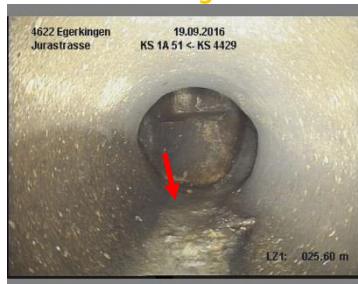
Harte Ablagerung leicht

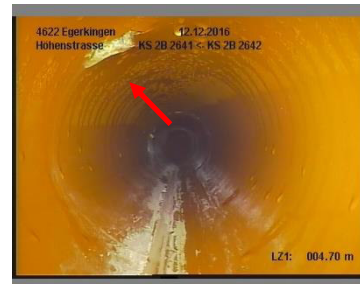
Leicht verkalkte Muffen, lokaler Schaden

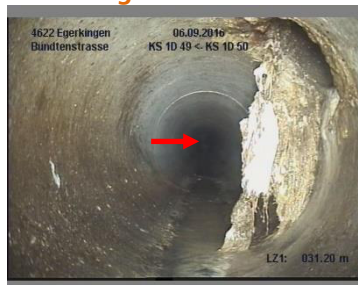
Harte Ablagerungen, Wurzeleinwuchs

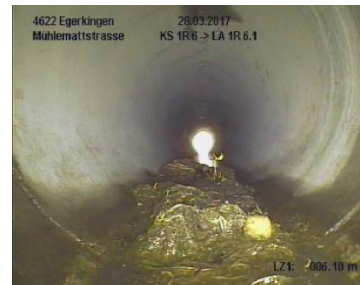
Wurzeleinwuchs in Rohr

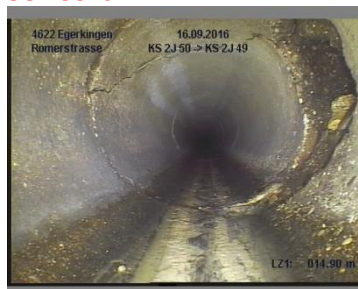
Starker Riss, spinnenförmig

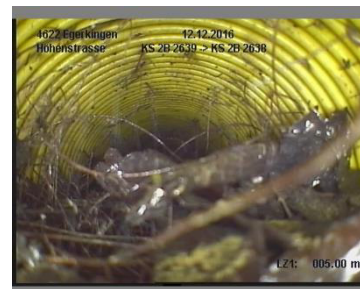
Rohr verstopft, Wurzeleinwuchs
