## Bericht

### Gesamterneuerung Schwimmbad Mühlematt

**Gemeindeversammlung Einwohnergemeinde Egerkingen**  
**19. Juni 2017**

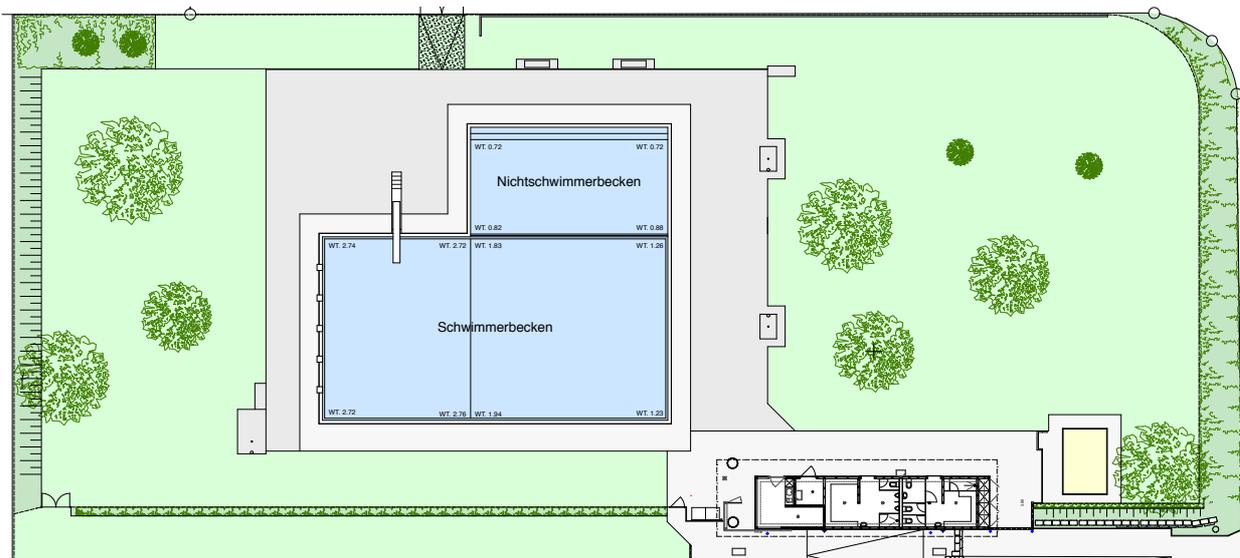
Das Becken umfasst einen grossen Schwimmerbereich mit integrierter Sprunganlage und einen kleineren Nichtschwimmerbereich. Um das Betonbecken verläuft mehrseitig ein Kriechgang, in welchem die Verrohrung der ganzen Anlage geführt ist.

<u>Wasserfläche</u>	<u>Wasservolumen</u>
Nichtschwimmerbereich	114.4 m <sup>2</sup>	82.2 m <sup>3</sup>
Schwimmerbereich	335.0 m <sup>2</sup>	681.3 m <sup>3</sup>
Total Mehrzweckbecken	449.4 m <sup>2</sup>	763.5 m <sup>3</sup>

Der Nichtschwimmerbereich ist im Verhältnis zu klein. In einem zeitgemässen Bad sollte die Wasserfläche für Nichtschwimmer etwa gleich gross sein wie für Schwimmer.

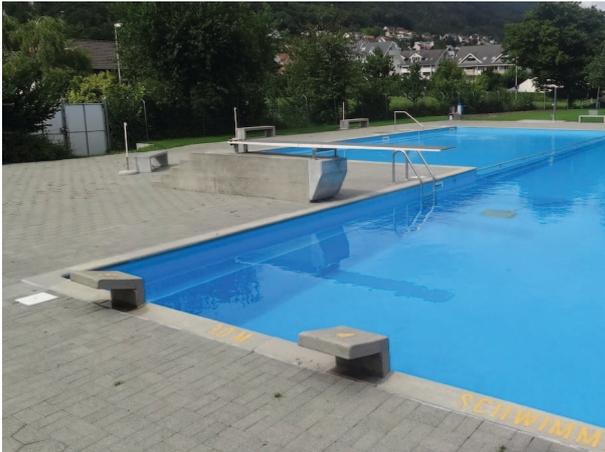
Grosse Sicherheitsmängel weist die Sprunganlage auf. Die Sprungzone überlagert den Schwimmerbereich und die Wassertiefe ist für eine Sprunganlage viel zu gering. Sprungbuchten, die den Schwimmerbereich überlagern sind gefährlich. Es fehlt dort auch ein Begrenzungsseil, um die Kollisionsgefahr beim Betrieb der Sprunganlage zu vermindern. Mit der Wassertiefe von maximal 2.79 m im Springerbereich wird die erforderliche Wassertiefe für eine 1m-Sprungbrettanlage bei weitem nicht erreicht. Bei einem 1m-Sprungbrett ist nach den Normen eine Wassertiefe von minimal 3.40 m erforderlich, bevorzugt ist eine Wassertiefe von 3.50 m. Die bestehende Wassertiefe erfüllt nicht einmal die Anforderungen an die minimale Wassertiefe von 3.20 m für eine 1m-Plattformanlage ohne Brett.

Sprungbereich mit 1m Sprungbrett

Das neue Springerbecken wird nach den neuesten sport- und sicherheitstechnischen Anforderungen und Massen als eigenes Becken gebaut und mit einer Sprunganlage mit 1m- und 3m-Brett versehen. Das an das Schwimmerbecken angebaute Springerbecken ist mit einer festen Trennwand mit Handlauf und Füllungen aus Lochblech klar abgetrennt. Beide Becken sind durch eine Treppe erschlossen, welche den leichten Zu- und Ausstieg ermöglicht.

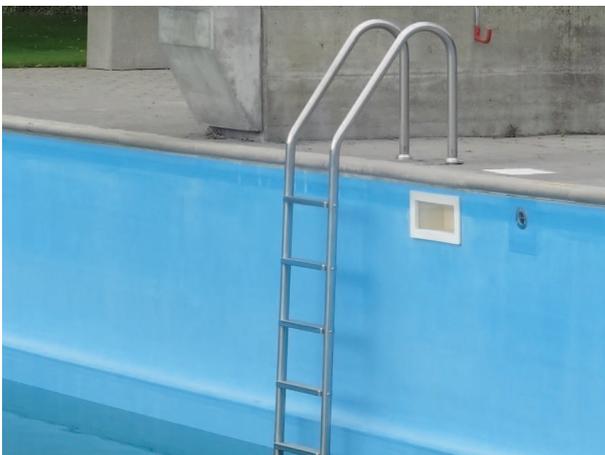
Die Einstiegsleitern sind weder als Kastenleiter hergestellt, noch in Nischen angeordnet. Dadurch besteht bei den Einstiegsleitern eine gewisse Verletzungsgefahr.

Einstiegsleiter

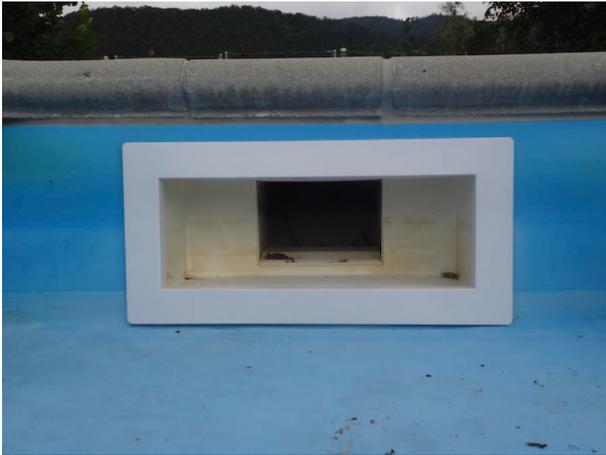
Die Folienauskleidung der Becken aus dem Jahr 1994 hat das Ende ihrer Lebenserwartung erreicht. Die Folie weist an einzelnen Stellen bereits sichtbare Schäden auf. Aufgrund der Alterung der Folie sind Reparaturarbeiten an der Folie nicht mehr möglich.

Die Becken sind als Skimmerbecken gebaut, wie sie für private Kleinbecken noch üblich sind. Skimmerbecken sind für den öffentlichen Bereich aus verschiedenen Gründen nicht geeignet. Die Beckenhydraulik erfüllt beim vorhandenen Skimmerbecken nicht die gültige SIA-Norm 385/9. Die Beckeneinströmung erfolgt über Einströmdüsen an den Beckenwänden und der Rückfluss erfolgt nur über die kleinen Skimmeröffnungen. Nach der gültigen Norm sollte der Rückfluss zu 100% über die Überlaufrinne erfolgen. Die gleichmässige genügend rasche Verteilung des Desinfektionsmittels ist so nicht gewährleistet.

Bestehender Beckenkopf aus Beton-Elementen, mit Folie verkleidete Beckenwand und Skimmer.

Für die Erstellung einer umlaufenden Überlaufrinne kann der Beckenkopf wegen dem Kriechgang und der anschliessenden Betondecke nicht einfach weggeschnitten werden. Jede neue Konstruktion muss entweder auf das Becken aufgesetzt oder ins Becken hineingesetzt werden.

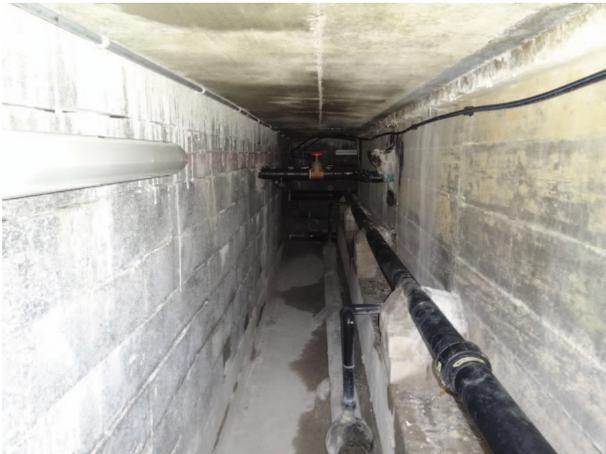
Bestehender Kriechgang mit Becken-Verbindungsleitungen aus Polyethylen

Die ursprünglichen Beckenverbindungsleitungen aus asbesthaltigem Eternit wurden im Laufe der Zeit bereits durch Leitungen aus Polyethylen ersetzt. Leider wurden beim Austausch nur Abwasserrohre mit Wandstärken verwendet, welche für unter Druck stehende Badwasserleitungen nicht geeignet sind. Dies führte bereits auch dazu, dass einzelne Rohre barsten und notfallmässig repariert werden mussten. Mit der Beckensanierung sind auch diese Rohre zu ersetzen.

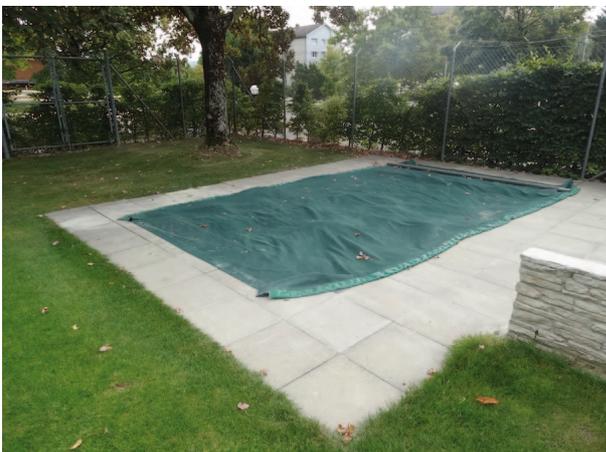
Kleinkinderbereich mit Sandkasten

Beim Kleinkinderbereich ist für die kleinsten Badegäste kein Wasserbecken mit Attraktionen vorhanden. Wenn das Bad als Familienbad neu positioniert werden soll, muss auch im Kleinkinderbereich „Wasser“ in Form eines Beckens, Baches oder mit sonstigen Wasserattraktionen angeboten werden.

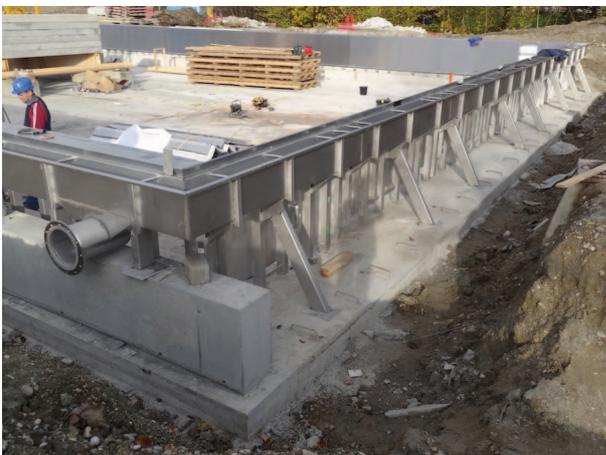
Bei der detaillierten Projektierung der Beckenanlage hat sich gezeigt, dass für den Umbau des heutigen Betonbeckens in eine normengerechte Beckenanlage aufwändige Anpassungs- und Instandstellungsarbeiten notwendig sind. Da ein Edelstahlbecken selbsttragend ist, benötigt dieses grundsätzlich keine Betonwanne, sondern nur Streifenfundamente. Dadurch ist ein kompletter Abbruch und Neuaufbau der Beckenanlage nicht teurer als der Umbau des bestehenden Beckens.

Edelstahl-Beckenwand mit Rinne auf Streifenfundament aufgesetzt

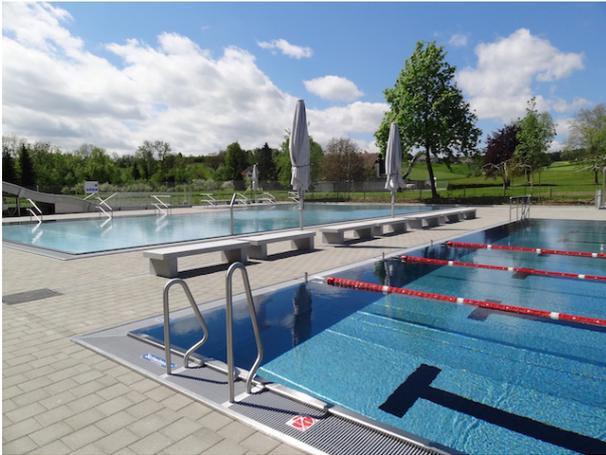
Fertiges Schwimmerbecken aus Edelstahl mit Beckenleiter, Schwimmstreifen und Trennleinen

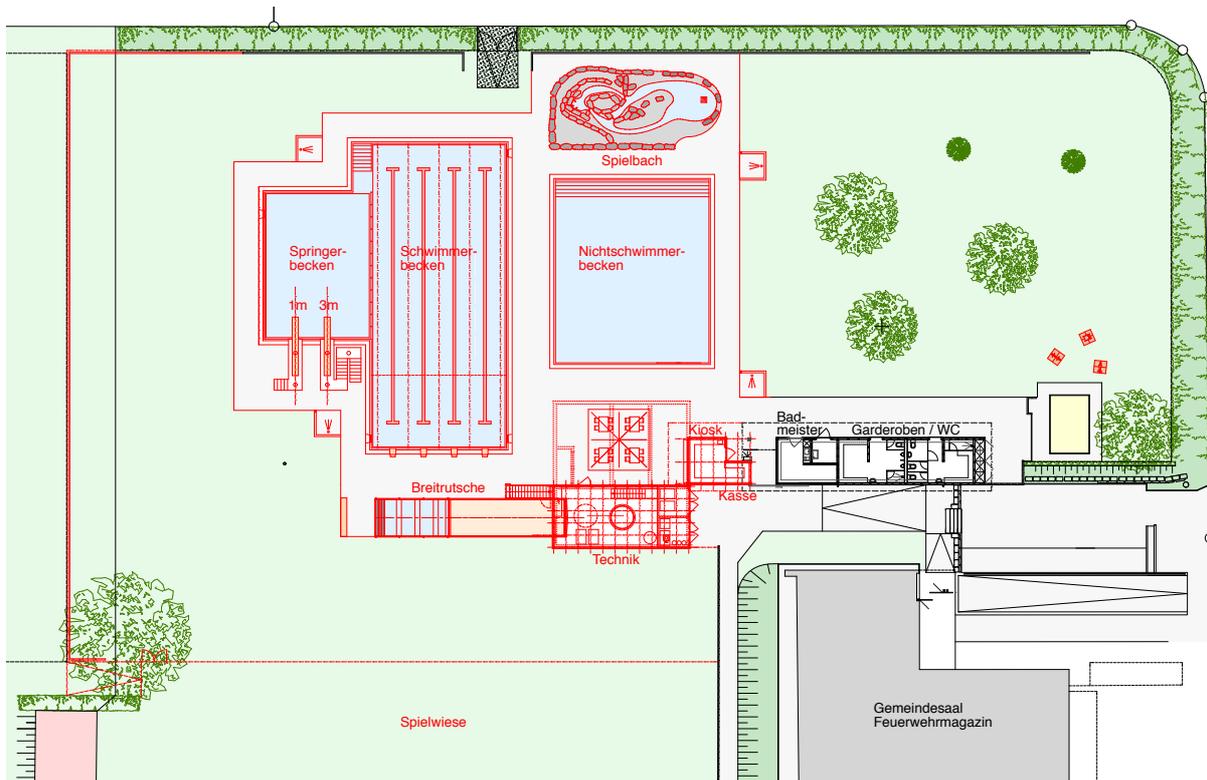
Mit einem Neubau der Becken kann auch die Anordnung nach den heutigen Anforderungen und für den Betrieb optimiert werden. So werden das Schwimmer- und das Nichtschwimmerbecken getrennt und neu ausgerichtet. Das Nichtschwimmerbecken wird gegenüber dem heutigen Bestand deutlich vergrößert. Im Schwimmerbecken stehen neu 4 vollwertige Bahnen zur Verfügung, ohne Störung durch die Sprunganlage.

<u>Wasserfläche</u>	<u>Wasservolumen</u>
Nichtschwimmerbecken	187.50 m <sup>2</sup>	176.00 m <sup>3</sup>
Schwimmerbereich	281.26 m <sup>2</sup>	470.56 m <sup>3</sup>
Springerbereich	104.84 m <sup>2</sup>	368.37 m <sup>3</sup>
<b>Total Mehrzweckbecken</b>	<b>573.60 m<sup>2</sup></b>	<b>1'014.93 m<sup>3</sup></b>

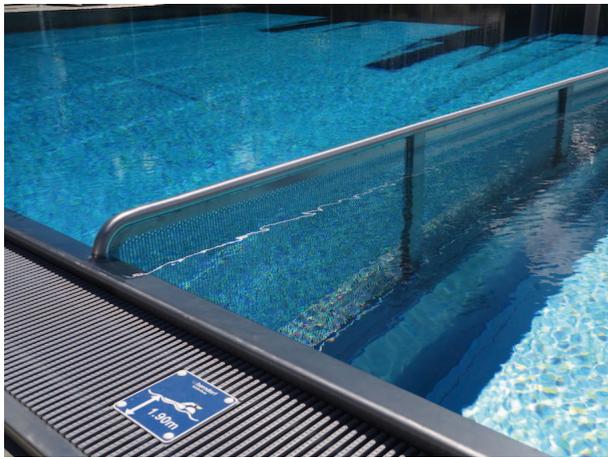
transparente Abtrennung  
mit Lochblech zwischen Schwimmer-  
und Springerbecken

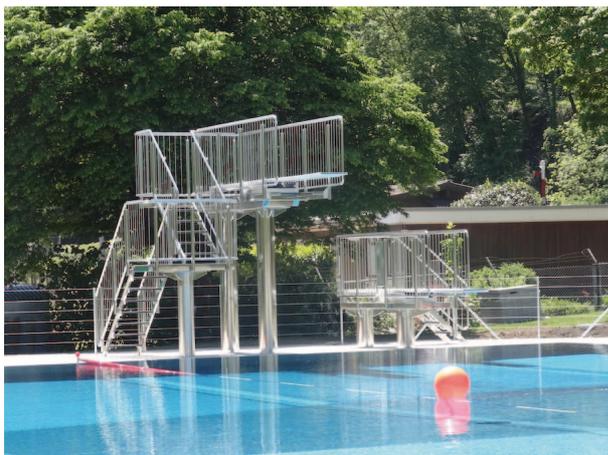
Sprunganlage mit normalen Treppen  
und mit 1m und 3m-Brett

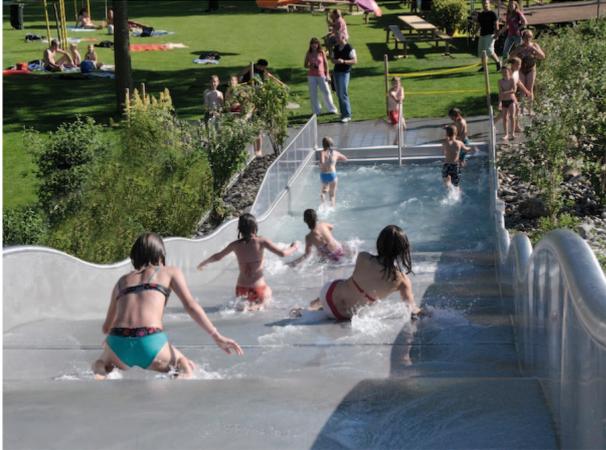
Vom Dach des Technikgebäudes, welches gleichzeitig auch als Liege- und Aussichtsterrasse dient, startet die Breitwasserrutsche. Über mehrere Wellen rutschen die Badegäste ins separate Sicherheitslandebecken.

Breitwasserrutsche mit separatem Sicherheitslandebecken

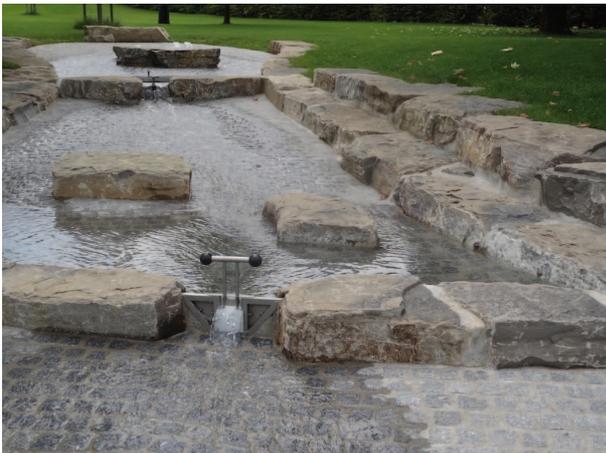
Eine weitere Hauptattraktion bildet der Kinderplanschbereich mit dem Spielbach. Eine Bachlandschaft aus plattigen Natursteinen und Pflasterung animiert die Kinder zu spielen und planschen. Beginnend bei der Quelle, über verschiedene Schleusen bis zum Schlund fließt das Wasser den Bach hinunter.

Spielbach
