Kanton Solothurn  
Einwohnergemeinde Egerkingen

# Genereller Entwässerungsplan GEP

## Zustandsbericht Kanalisation

**Technischer Bericht**

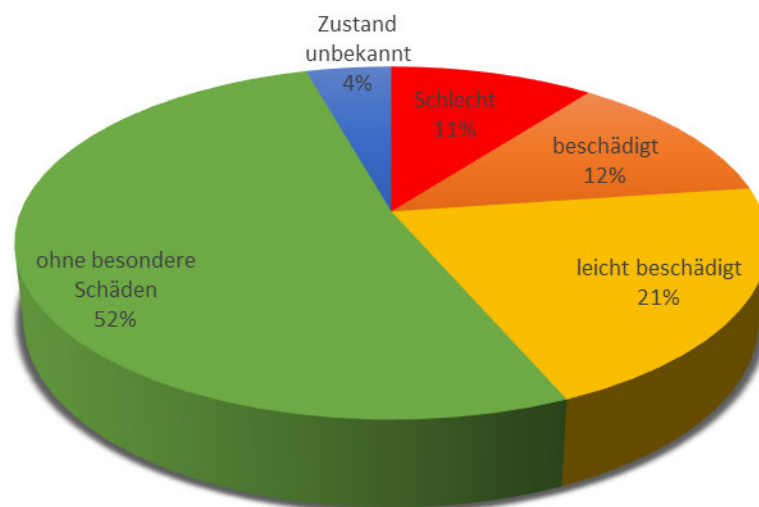
Abbildung 1 Statistik Mischabwasserleitungen

Rund ein Fünftel aller Schmutz- oder Mischwasserleitungen sind beschädigt (SK 2) oder in einem schlechten Zustand (SK 1/0). Dringender Handlungsbedarf besteht bei der Schadensklasse 1/0 (vgl. Kapitel 5.3). Darunter fallen hier vor allem harte Ablagerungen, Wurzeleinwüchse sowie Deformationen der Rohrwandung. Auffallend sind die zahlreichen Wassereintritte.

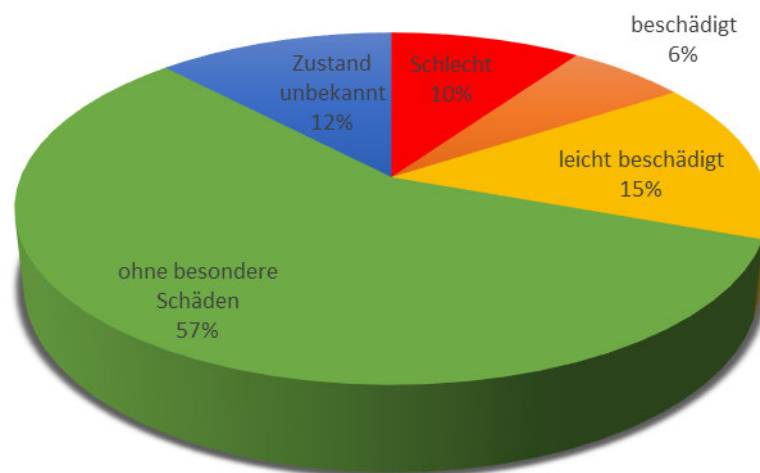
Abbildung 2 Statistik Meteorwasserleitungen

Die gesamte Länge der öffentlichen Meteorwasserleitungen, wobei es sich sowohl um Strassenentwässerungs- und Regenwasserleitungen wie auch um eingedolte Bäche handelt, beträgt ca. 4'000 m. Von den untersuchten Leitungen befindet sich der Grossteil in einem guten Zustand, bei ca. 10% der Haltungen wurden grobe Schäden festgestellt.

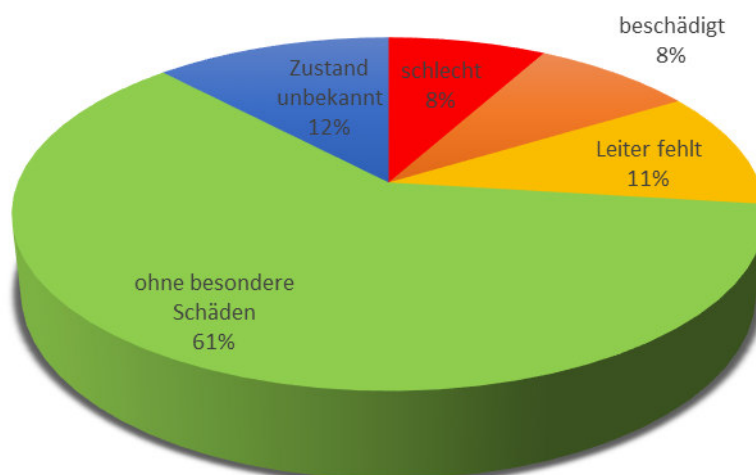
Abbildung 3 Statistik Kontrollschächte

Rund 12 % der Kanalisationsschächte sind entweder überdeckt, verschraubt oder unauffindbar, diese sind in der Statistik als blau/violett aufgeführt. Von den untersuchten Schachtbauwerken befinden sich die meisten in einem guten Zustand. Die folgenden Schächte wurden als schlecht beurteilt:
